Oficio nº 4300/2017-GAPRE

Parecer técnico 320/2017

Em atendimento ao processo nº 52665/2017, requerido pela CÂMARA MUNICIPAL DE MARINGÁ, solicitando a possibilidade de Implantação de um espaço de lazer, no Conjunto Residencial Ney Braga, com Academia da Terceira Idade, parque infantil, iluminação e área de convivência com jardins, bancos e mesas nos moldes do Projeto "Meu Campinho", do Governo do Estado, informamos o seguinte:

Conforme vistoria no lote: 000, quadra 033, cadastro imobiliário 43092950, localizado na área de "Fundo de Vale" do Conjunto Residencial Governador Ney Braga de propriedade do Município, foi constatado que na localidade há um curso hídrico, nascentes e duas áreas de solo hidromórfico. De acordo com a Lei Federal nº 12.651 de 25 de maio de 2012, Art. 4°, considera-se Área de Preservação Permanente, em zonas rurais ou urbanas, as faixas marginais de qualquer curso d'água natural perene e intermitente, excluídos os efêmeros, desde a borda da calha do leito regular, em largura mínima de 30 m, para os cursos d'água de menos de 10 m de largura, e as áreas no entorno das nascentes e solos hidromórficos no raio mínimo de 50 m.

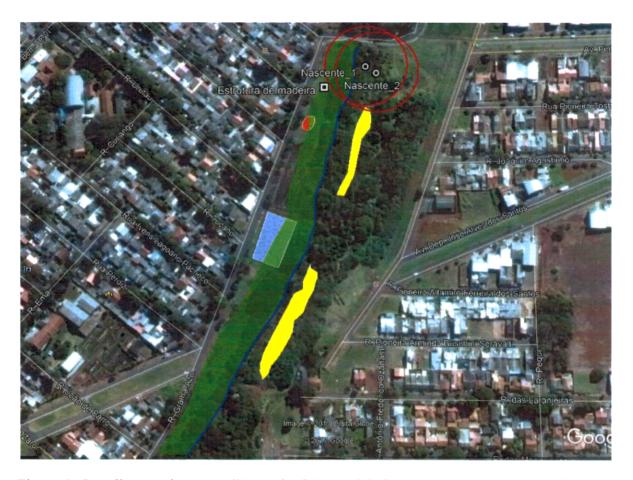
Assim, a Área de Preservação Permanente (APP) do córrego Maringá ocupa uma grande porção do lote (Figura 1). Parte da APP já está coberta com vegetação nativa, mas há no seu interior um gramado extenso, pista de corrida, campo de futebol, um palco e uma estrutura de madeira (Registros Fotográficos 01 ao 07).

Entre a Rua Gralha Azul e a área de APP do córrego Maringá há uma faixa estreita com largura que varia entre 3 m a 25 m (veja a Figura 1). Esta faixa do lote poderia ser utilizada para a implantação dos espaços de lazer citados acima.

Figura 1: Localização do curso d'água do Córrego Maringá (em azul-escuro), da faixa de APP da margem esquerda do córrego (em verde-claro), de duas nascentes, com os seus respectivos raios de 50 m (em vermelho), de duas áreas de solo hidromórfico (em amarelo), de uma estrutura de madeira, de um palco (área em vermelho) e de um campo de futebol (em roxo).

Há necessidade de recuperação da APP com a demolição de todas as construções existentes no seu interior, com o plantio de mudas de espécies arbóreas nativas com pelo menos 1,5 m de altura e monitoramento das mudas por pelo menos 3 anos após o plantio, até que estas estejam estabelecidas, e com o cercamento da área para evitar a depredação do plantio e da APP por vândalos.
